# TERS OZMOZ MEMBRANLARININ ÖMRÜNÜ KISALTAN SEBEPLER

YÜK. MÜH. ENİS BURKUT

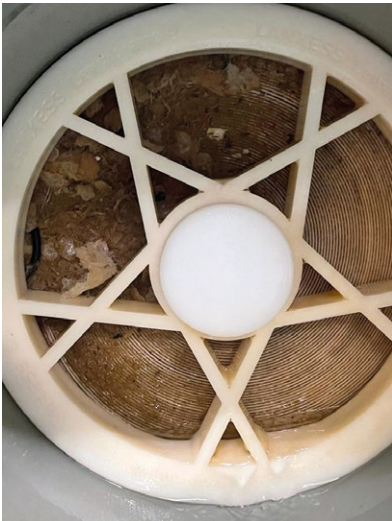
“Mekanik Tıkanma” olarak da adlandırabileceğimiz bu tıkanmayı şöyle tarif edebiliriz: TO cihazına gelmeden önce ham su yeterli filtrelenmezse TO besisi suyu içinde “çözünmemiş” olan katı maddeler bulunur. Bu katı maddeler TO membranları içinde çöker ve bu sebeple membran içindeki ham su dolaşım kanalları daralır veya tıkanır. Bunun sonucunda TO cihazı üretim debisi düşer. Bu sorun yaşanınca TO membranları kimyasallar ile yıkanır, her yıkama işlemi de membran ömrünü biraz kısaltır.

**Resim 2.** Sudaki Katılar ile Tıkanmış Membran

membranlar icat oldu, bu yüksek alana sahip membranlarda su geçiş aralığı daraldığı için daha hassas kartuş filtreler gerekti, bu sebeple şimdi TO sistemlerinde BİR MİKRONLUK kartuş filtre kullanılması lazım, bu ihmal edilirse TO membranları daha sık tıkanır ve daha sık kimyasal yıkama yapılır. Her yıkama sonrası membran ömrü biraz daha kısılır.

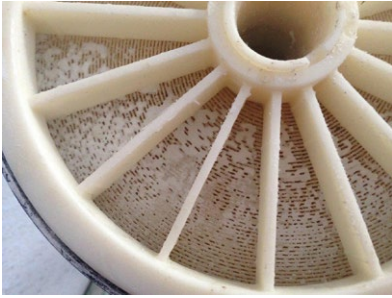
debileri ayarlanmalıdır. Oysa, genelde işletmelerin çok sık ham su analizi yapma adeti yoktur. Sonuç olarak, ham suyun iletkenliği zaman içinde yükselirse, bu durumda ilk ayarlanan atık su oranı yeterli olmaz ve membran içindeki suda bulunan mineraller kristaller üretir ve membranları kısmen tıkanan bu kristaller, membranın saflaşmış su geçirimini azaltır. Üretim debisi azaldığı için membranlar sık sık yıkanmaya başlar ve bunun sonucu membran ömrü azalır.

**Resim 3.** Suda Oluşmuş Kristaller ile tıkanmış TO membranı

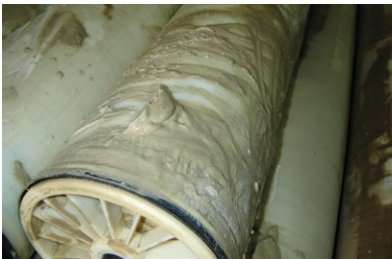
Bazı işletmelerde bu hatanın yapıldığını teşhis ediyoruz. Uzun süre depoda kalmış ve bozulmuş kimyasal dozlanması veya gereğinden daha çok dozlanan kimyasallar sebebi ile membranların tamamen tıkandığına bir çok kez şahit olduk.

**Resim 4.** Yanlış Antiskalant Kimyasalı ile Tıkanmış Membran

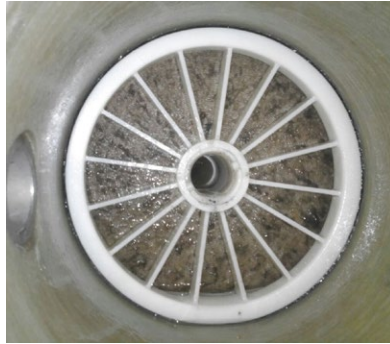
Mikroskopik canlılar su içindeyken dezenfektanlar ile yok edilebiliyor, ancak, bu canlılar sabit bir yerde tutunup burada koloniler ürettiğinde BİYOFİLM (Ref 1) adı ile tanınan ve dezenfektanlar ile yok edilemeyen tabakalar oluşturur ve bunlar membranı geçirimsiz hale sokar. Böyle bir durumda, membranlar güçlü kimyasallar ile yıkansa dahi sonuç alınamaz ve membranların yenilenmesi gerekir.

**Resim 5.** İçinde Biyofilm Oluşmuş TO Membranı

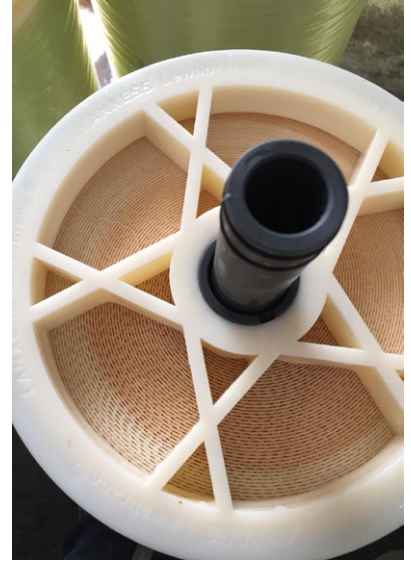
membranlarını okside eder ve okside olan TO membranları yüksek iletkenlikte su kaçıır. Klor ile okside olmuş membranlar artık ömrünü yitirmiştir, tamir edilemez, yeni membran temini şarttır. Bu sorunun önlenmesi için klor ile dezenfekte edilen su TO öncesi klorundan tamamen arındırılmalıdır.

**Resim 6.** Klor Oksidasyonu ile Bozulmuş Membran

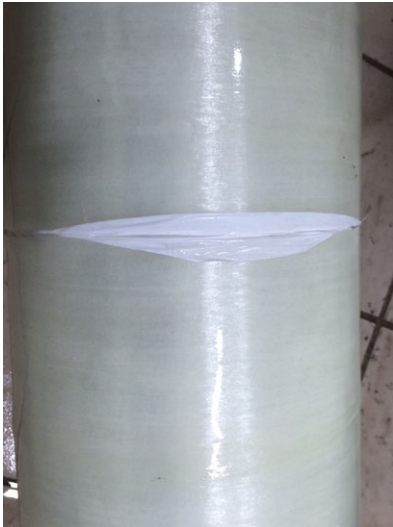
Bazı işletmelerde TO cihazının belli bir tarihe kadar HİÇ DURMADAN çalışması gerekebilir. Örneğin taze tarımsal ürünlerin işlenmesi sezonunda veya turistik tesislerde turizm sezonunda TO cihazının durdurulup kimyasal yıkama yapılması için zaman olmayabilir. Böyle bir zamanda TO membranları kısmen tıkanmış ise TO membranları mecburen çok yüksek basınç altında çalışır ve bunun sonucunda membranlarda çatlamlar oluşur, bu çatlaklardan ham su iyi su tarafına kaçar ve TO üretim suyu iletkenliği çok yükselir. Böyle bir durumda mecburen, sezon sonunda TO membranları sökülür ve yeni membranlar takılır.

**Resim 7.** Çok Yüksek Basınçta Görev Yaptığı İçin Çatlamış Membran

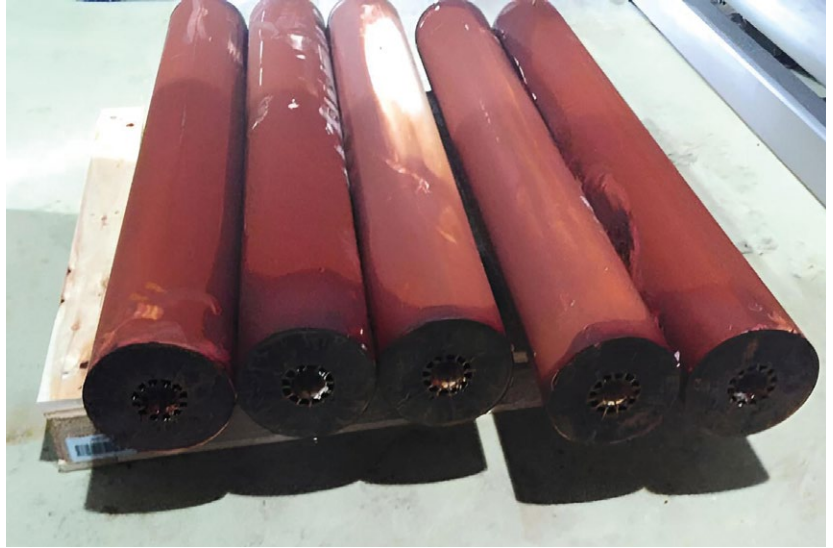
**Resim 8.** TO Besi Suyunda Bulunan Demir ve Mangan ile Tıkanmış Membranlar

iyonları bulunur. Bu maddeler TO Ön Şartlandırılması sırasında yeterince giderilmezse TO membranları içinde bir taraftan “katalizör” görevi yaparak membranların okside olmasını sağlar, diğer taraftan membranlar içinde kristaller oluşturup membranları tıkar. Membranların kimyasal yıkanması sayesinde bu metal kristaller kısmen temizlense dahi, membranların OKSİDE olması giderilemediği için membranlar bozulur ve yeni membran temini gerekir.
