Ters Ozmoz Membranı Neden Tıkanır?

Ters ozmoz membranı üç sebepten dolayı tıkanır; sudaki parçacıklardan (mekanik kirlilik) tıkanır, taşlaşan minerallerden tıkanır (örneğin kireç), ve biyofilm oluşturan bakterilerden tıkanır. Bu sebepleri biraz daha yakından inceleyelim.

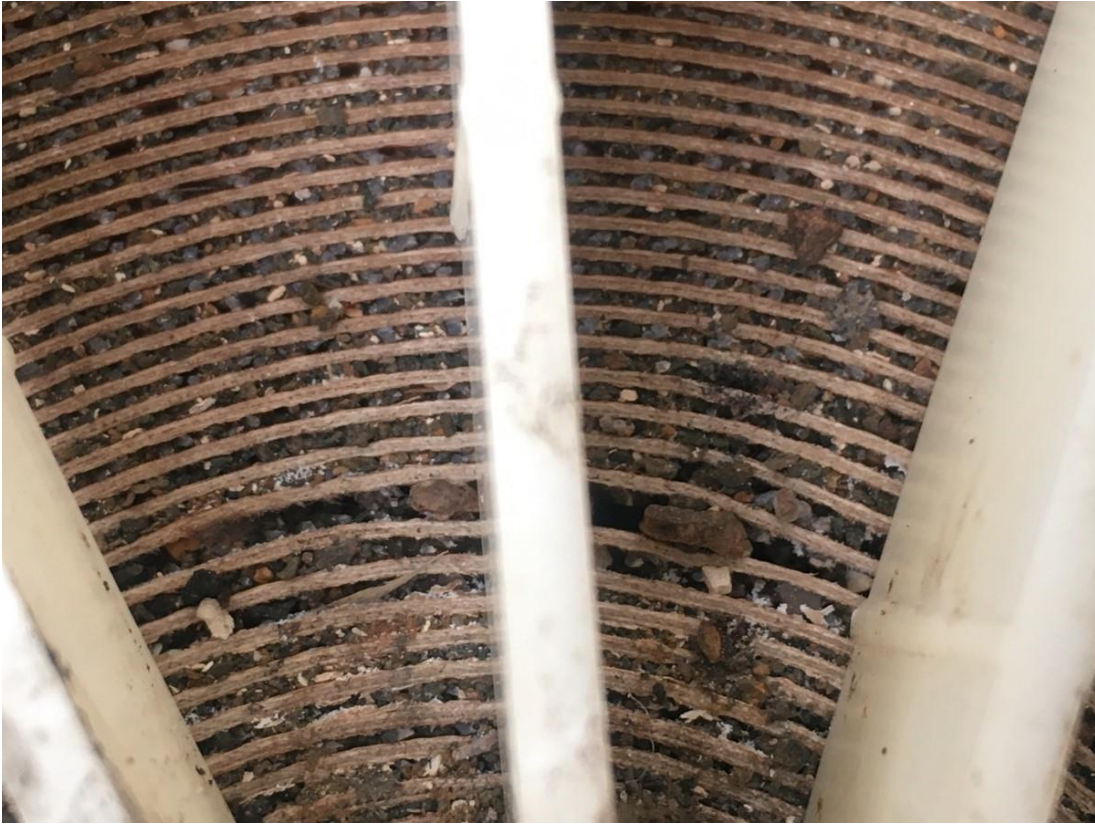
Suda doğal olarak bulunan küçük parçacıklar su ile birlikte taşınır ve ters ozmoz membranına ulaştığında aşağıdaki fotoğraftaki gibi tıkanıklıklara sebep olur.

Fotoğrafta görüleceği gibi parçacıklar membranın arasındaki boşlukları (spacer bölümüne) doldurmuş membranın tıkanmasına sebep olmuştur. Bu fotoğraftaki parçacıklar göz ile görülebilmektedir ancak membranın tıkanması için parçacıkların göz ile görülecek boyutta olmasına gerek yoktur.

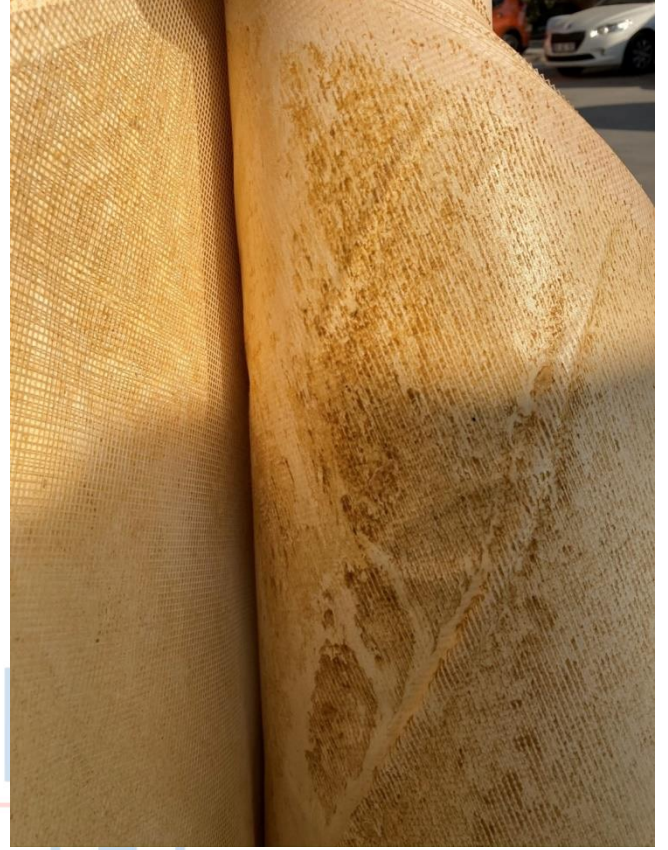
Yandaki fotoğrafta ters ozmoz membranının yüzeyinde birikmiş ve membranı tıkamış ince çamur görünmektedir. Bu fotoğraf kesilerek açılmış bir ters ozmoz membranı içinde birikmiş kirliliği göstermektedir. Gözümüz ile görmediğimiz ve 0.005 mm (5 mikron) boyutundaki parçacıklar da membranın tıkanması için yeterlidir. Tüm membran üreticileri suyun 5 mikrona kadar (0.005 mm) filtrenmesini zorunlu tutmaktadır, hatta birçok membran üreticisi suyun 1 mikrona kadar (0.001 mm) filtrenmesini önermektedir. Fotoğrafta görüleceği gibi mekanik kirlilikler membranın yüzeyinde birikerek membranı tıkamaktadır.

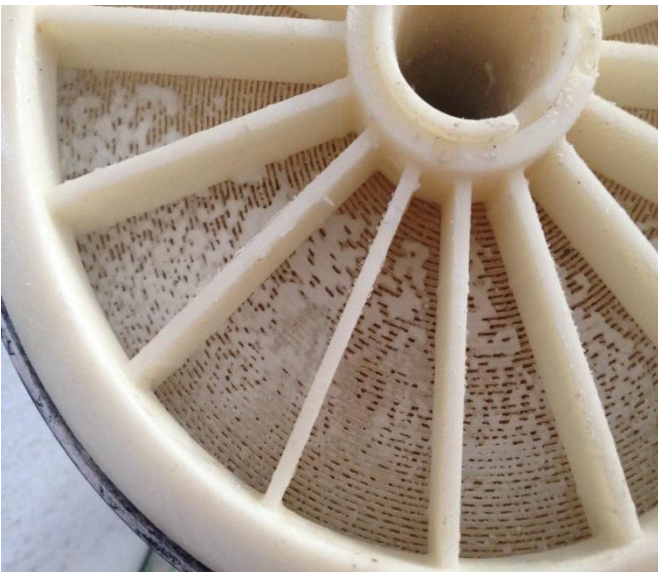
Ters ozmoz membranları bir taraftan suyu saflaştırırken membranın diğer tarafında suyu yoğunlaştırır. Bu durum böbreğin çalışma şekline benzetilebilir. Membranın bir tarafı saf su, diğer tarafı yoğun sudur. Yoğunlaşan tarafta mineraller çöker ve membran yüzeyinde taşlaşır. Membran tıkanmasını kireçtaşına benzetebiliriz, ancak sadece kireç mineralleri değil, ilaveten sudaki diğer mineraller de benzer şekilde çöküp taşlaşabilmektedir. Ters ozmoz membranlarını tıkayan, en sık görülen mineral taşlaşmaları şunlardır; Kalsiyum karbonat, magnezyum karbonat ve silikat. Bunların dışında sudaki başka mineraller de taşlaşarak membranları tıkayabilir. Aşağıdaki fotoğrafta minerallerden tıkanmış bir membranda taşlaşma görülebilir.
