## Su Sistemlerinde Görünen Her Katı Kireç Değildir

Su içinde bulunan ve H<sub>2</sub>O olmayan maddeler su buharlaştığında katı kristaller oluşturur. İşleticiler, su sistemleri içinde oluşan her kristalleşmeye "KİREÇ" adını verirler; fakat bunların bir kısmı "TUZ"dur...

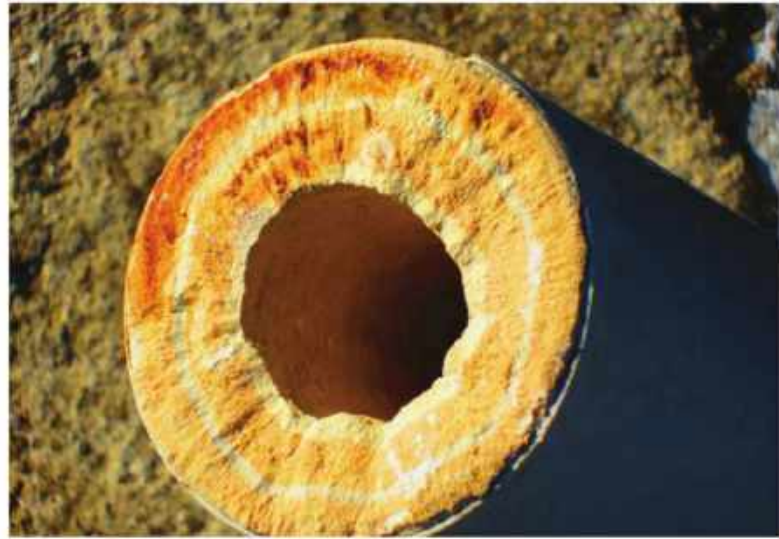
Resim 1: Kristallerin tıkadığı PVC boru

şan katılar işletmecilerin derdidir. Bu sorun ile karşılaşan işletmeci genelde "GENE KİREÇ OLUŞMUŞ!" şeklinde bir teşhis koyar ve sorunu çözmek için "KİRECE KARŞI" çözüm arar, hatta su yumuşatma cihazı yatırımı dahi yapar; fakat bu katılar hakikaten KİREÇ DEĞİLSE, su yumuşatma yatırımı boş yere yapılmış olur (Resim 1).

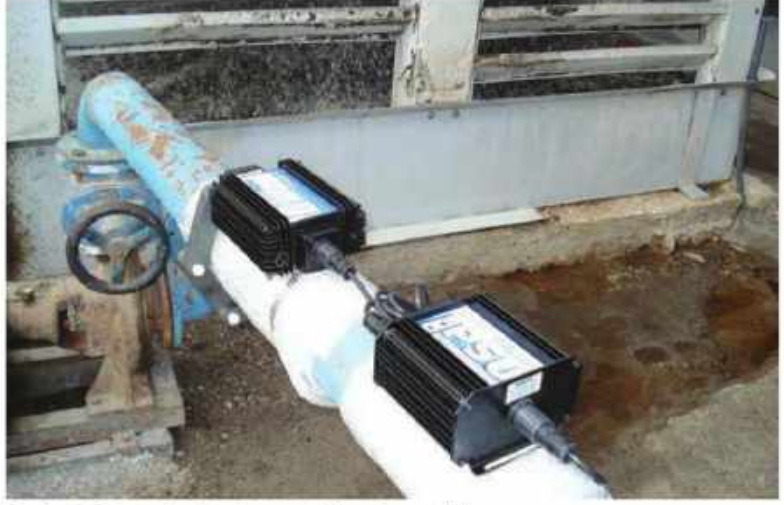
Resim 2: Soğutma kulesini koruyan frekans jeneratörü

Hakikaten teşhis doğru ise ve su tesisatında hakiki "kireç" oluşuyorsa, o zaman su yumuşatma cihazı ile sudaki "Ca" iyonları alınır, yerine tuzda bulunan "Na" iyonları suya verilir ve kireçtaşı sorunu ortadan kalkar. Hakiki kireç kristallerinin oluşmasını bozmak için su yumuşatıcı yerine su boruları üzerine bir "Frekans Cihazı" da bağlanabilir. Özel bir frekans yayan bu cihaz, oluşan mikroskopik kristallerin birbirine yapışmasını önler ve kristaller su ile beraber sistemden uzaklaştığı için su tesisatında KİREÇ sorunu yaşanmaz. Hakiki kirecin önlenmesi için kullanılan üçüncü bir yöntem de su içine kontrollü olarak  $\text{CO}_2$  gazı vermektir. Bu şekilde, yukarıda gösterilen kimyasal reaksiyon ters yönde çalışır ve kireç kristali oluşamaz (Resim 2).

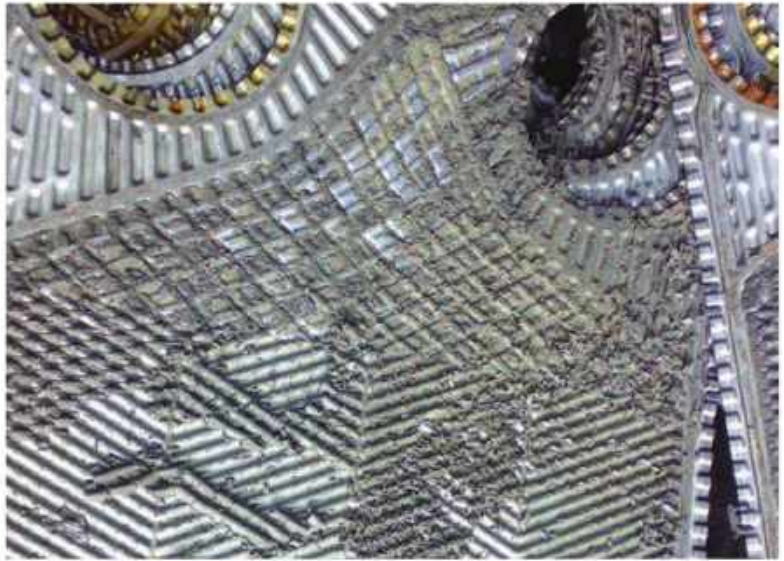
Resim 3: Plakalı ısı eşanjöründe katılar

karşı" cihazlar satın almak doğru bir çözüm olamaz, bu katılara "TUZ" teşhisi koyduğumuzda, yapılacak yatırım sudaki tuzları sudan ayıran ters ozmoz cihazı olmalıdır (Resim 3).

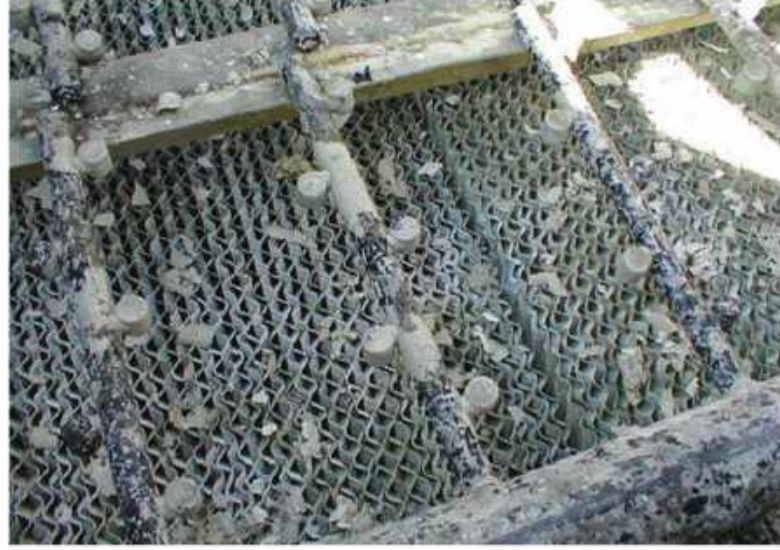
Resim 4: Kule dolgusunda katılar

**Örnek 3:** Soğutma kulesi dolgusu üzerinde oluşan katılar da yalnız KİREÇ değildir. Soğutma kulesi ilk örneklerden farklı bir yerdir, çünkü soğutma kulesine gelen su içindeki minerallere ek olarak, soğutma suyu içinde havadan gelen milyonlarca katı madde bulunur. Bu sebeple soğutma kulesi içinde oluşan katıları azaltmak için besi suyu olarak yalnızca ters ozmoz suyu kullanmak yeterli değildir, havadan gelen katıları sudan ayırmak için soğutma suyunu sürekli olarak iyi bir filtreden geçirerek su içindeki katıları sudan ayırmak en doğru çözümdür (Resim 4).

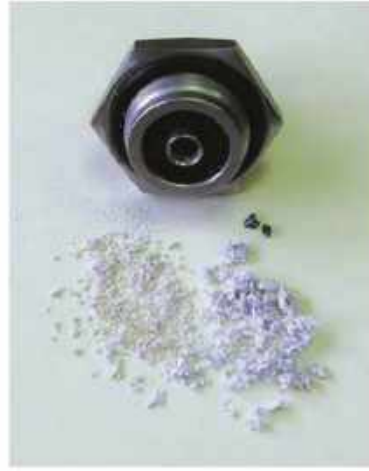
Resim 5: Tıkanan fiskiye den çıkan katılar

edilmesi yöntemi ile bir iplik fabrikasının ortam rutubeti yükseltmek istenildiğinde, bu sisteme saf su verilmemesinde şöyle bir durum oluşur: yüksek basınç ile fiskiye ağzına kadar gelen su, birden bire basıncın sıfıra düşmesi ile buharlaşır. Bu buharlaşma sonucu, aynı tuzladaki tuz üretimi gibi bir olay olur ve fiskiye ağzında kristaller oluşarak fiskiye tıkar veya suyun buharlaşması fiskiye den çıktuktan bir saniye sonra oluşuyorsa, bu sefer  $H_2O$  olmayan maddeler havada kristal oluşturur ve bu küçük kristaller ortamı TOZLU bir hale sokar. Bu tür uygulamalarda suyu yalnızca yumuşatmak işe yaramaz, suyun mineralle-

rini ters ozmoz tekniği ile almak daha uygundur (Resim 5).
